**PROJEKT ARCHITEKTONICZNO - BUDOWLANY
Z ORZECZENIEM TECHNICZNYM
I PROGRAMEM PRAC KONSERWATORSKICH**

Dotyczący: remontu zachowawczego elewacji zabytkowych
spichlerzy Panna, Miedź, Oliwski

Adres: ul. Ołowianka 9-13, 80-751 Gdańsk
[działka ew. 2,4 obręb 99 - Gdańsk Śródmieście]

Zamawiający : Narodowe Muzeum Morskie, Ołowianka 9-13, 80-751 Gdańsk

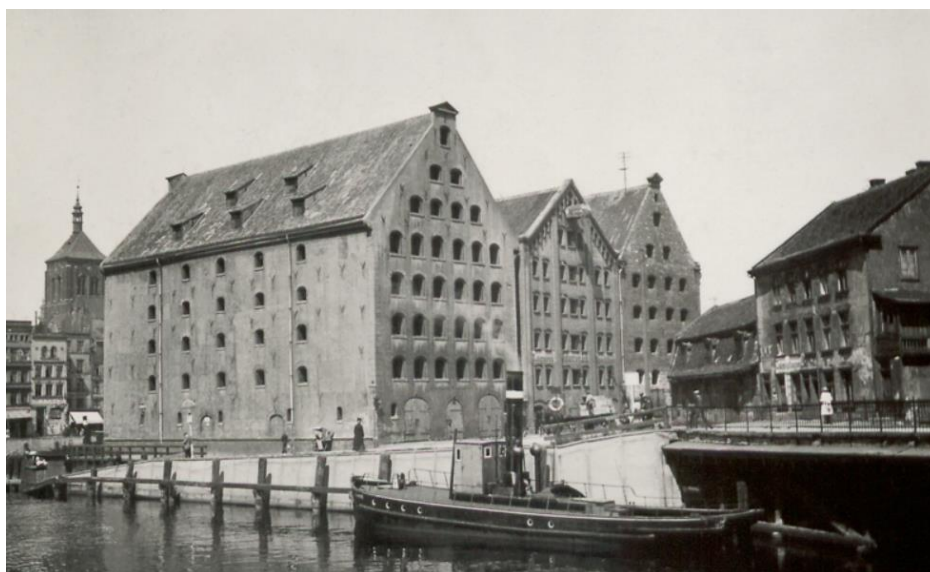
Elewacje wschodnie spichlerzy na Ołowiance, fotografia wykonana około 1922 roku.
<https://www.gedanopedia.pl/gdansk/?title=OLOWIANKA>

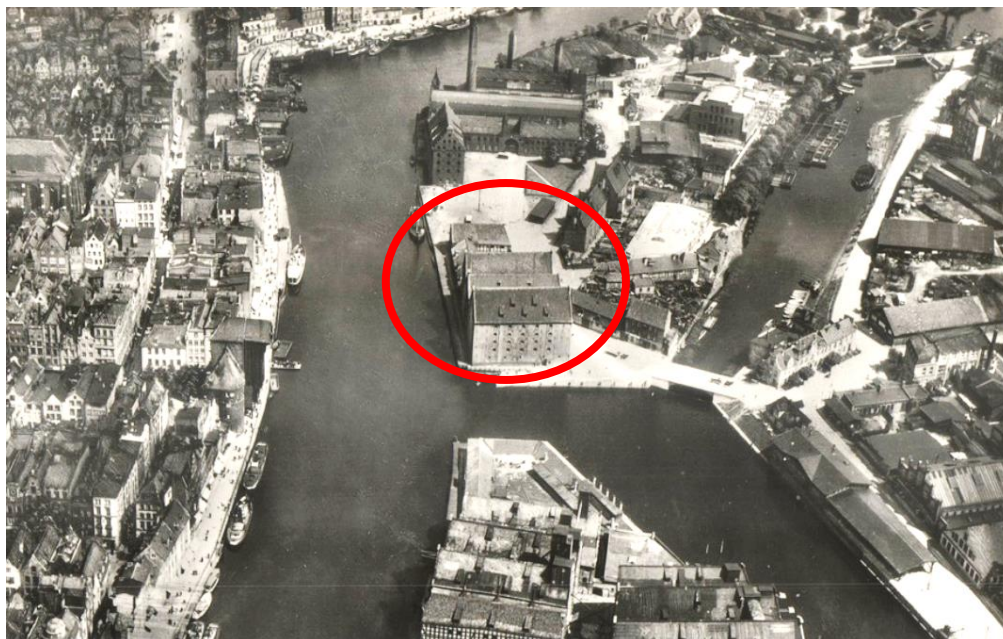
Fotografia lotnicza z początku XX wieku. W centralnym punkcie widoczna jest południowa elewacja spichlerza *Panna*.
